VALUTAZIONE DELLO STATO DI CONSERVAZIONE DEL MCA

ANDREANI SERVICE srl

VIA G. SANTI n. 44
GRADARA (PU)

Rilevamento dello stato di conservazione del m.c.a.

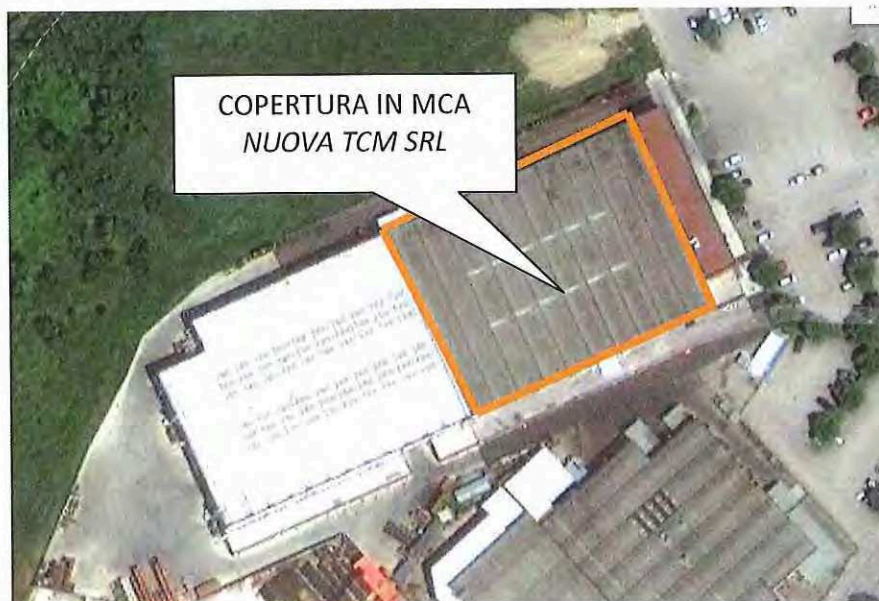
Le lastre di eternit sono sistemate su 10 arcate dello stabilimento e hanno una estensione di 3400 mq. Come si può vedere dalla foto n. 1 solo una parte dell'insediamento, occupato dalla ditta NUOVA TCM SRL, ha la copertura in materiale contenente amianto. Questa prima porzione dell'immobile è stata realizzata negli anni tra l'80 e il '90 mentre l'ampliamento è stato realizzato successivamente e quindi la copertura è realizzata in cemento ed è esente da amianto.

Foto n.1 vista dall'alto della copertura delle 10 arcate della ditta NUOVA TCM SRL

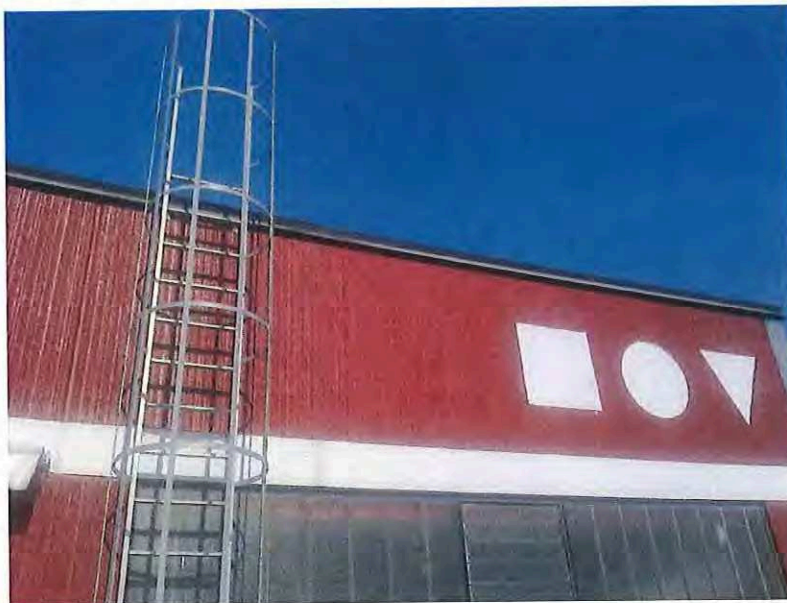
Al tetto dello stabilimento si accede unicamente mediante una scala alla marinara fissata su un lato dello stabile. La scala viene regolarmente chiusa dal personale autorizzato e pertanto l'accesso al tetto è consentito esclusivamente agli autorizzati.

Foto n.2 accesso al tetto mediante scala fissa

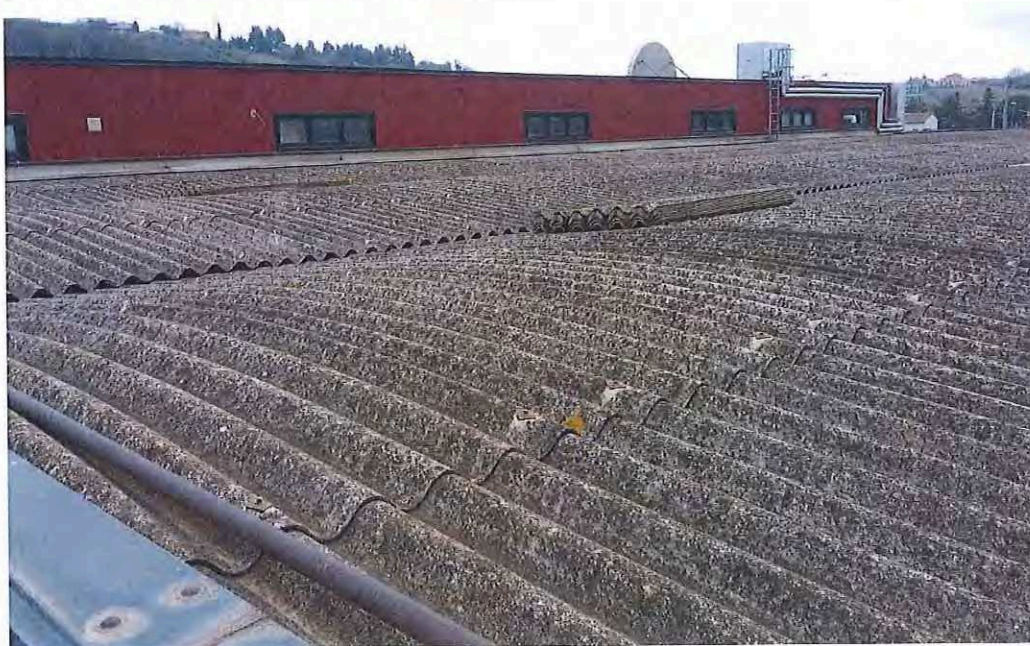
Foto n.3 vista ravvicinata delle arcate dello stabilimento dal punto di accesso a Nord

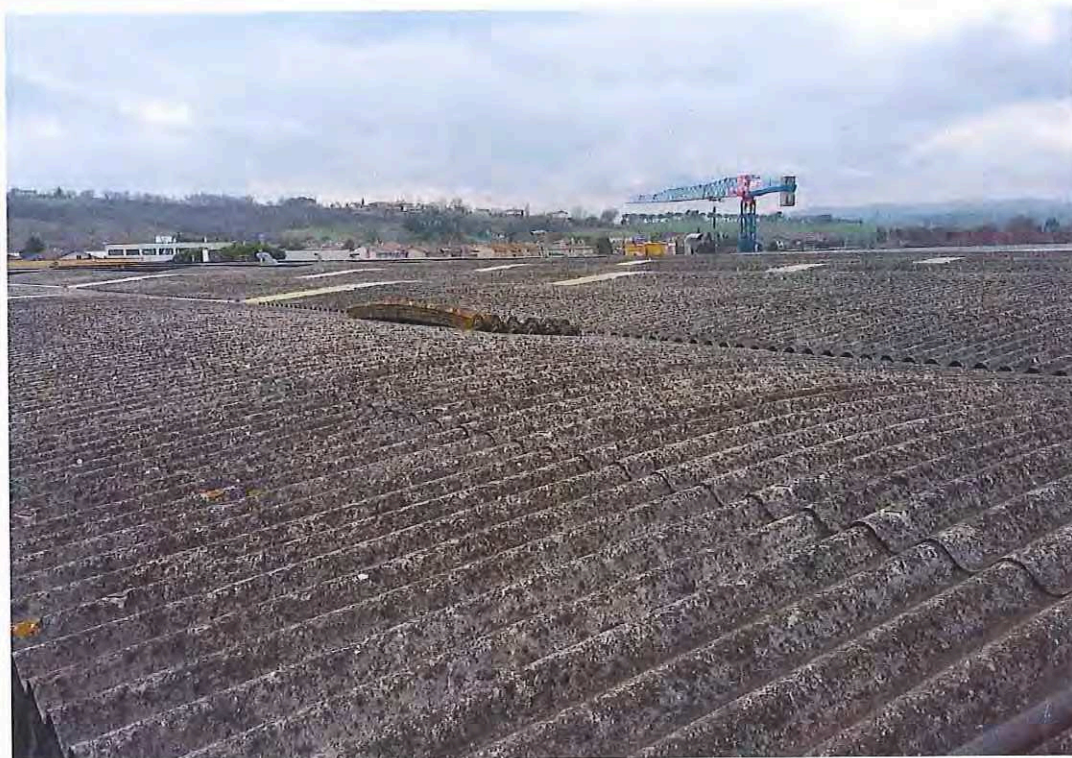
Compattezza del materiale	la matrice NON SI SGRETOLA FACILMENTE
Condizioni della superficie	Non sono presenti crepe, rotture in maniera visibile
l'integrità della matrice	non sono state evidenziate aree evidenti di corrosione della matrice con affioramento delle fibre di amianto
lo sviluppo di muffe e/o licheni sulla superficie	Non sono evidenti muffe e licheni (solo in prossimità dei bordi)
la presenza di materiale pulverulento in corrispondenza di scoli d'acqua e nella gronda	Non è presente materiale pulverulento negli scoli d'acqua in maniera evidente
la presenza di materiale pulverulento aggregato in piccole stalattiti	in corrispondenza dei punti di gocciolamento non si sono evidenziate stalattiti

Foto n.4 vista completa della copertura -

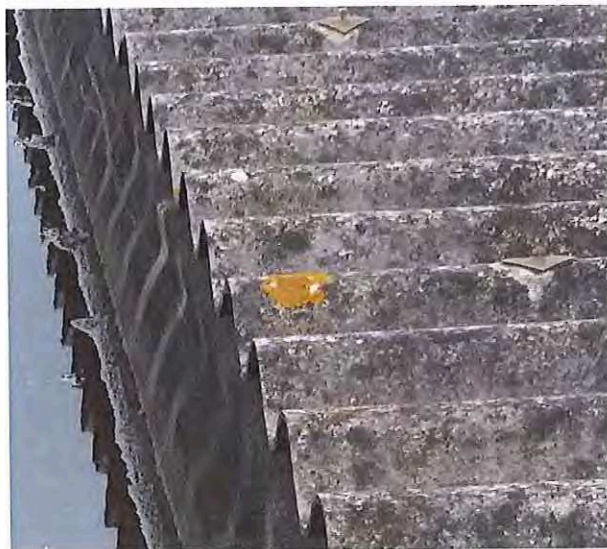
Foto n.5 particolare dei punti di gocciolamento e delle caditoie

La copertura dello stabile di via Santi, 44 risulta ancora in discreto stato di conservazione e, a distanza di un anno dall'ultimo sopralluogo, si ravvedono piccole variazioni nello stato di conservazione, legate prevalentemente alla presenza di piccole stalattiti e materiale in grondaia. È da sottolineare la necessità di effettuare periodicamente la pulizia delle caditoie dell'immobile,

soprattutto vista la possibilità di precipitazioni improvvise e incessanti che possono danneggiare la copertura e provocare il distacco di materiale polverulento in grondaia.
